PROYECTO DE REGENERACIÓN Y RENOVACIÓN URBANA EN URBANIZACIÓN BENAHOARE (ARRU)

URBANIZACIÓN BENAHOARE, PARCELA A

MODIFICADO Nº2
LOTE 2.
BLOQUES 9-17

MEMORIA

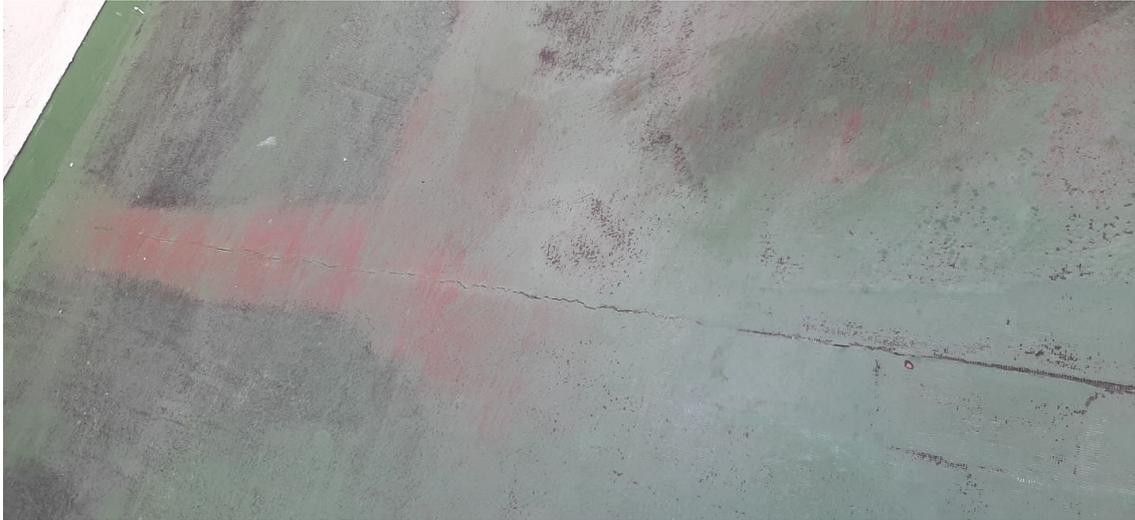
Dentro de las cubiertas analizadas, podemos diferenciar un grupo de ellas que manifiestan un deterioro notable de la pintura de impermeabilización, con áreas donde ésta se ha desprendido o desgastado, dejando a la vista las plaquetas cerámicas, haciéndose necesaria su reposición parcial o total. También se observan, en algunos casos, fisuras reparadas mediante masilla adhesiva de sellado. Frente a estos casos, encontramos cubiertas con un buen estado de mantenimiento. En ambos casos, podemos encontrar defectos puntuales de ejecución, como un remonte insuficiente de la impermeabilización en su encuentro con los paramentos verticales.

Fotografía nº1: Bloque 10. Cubierta.

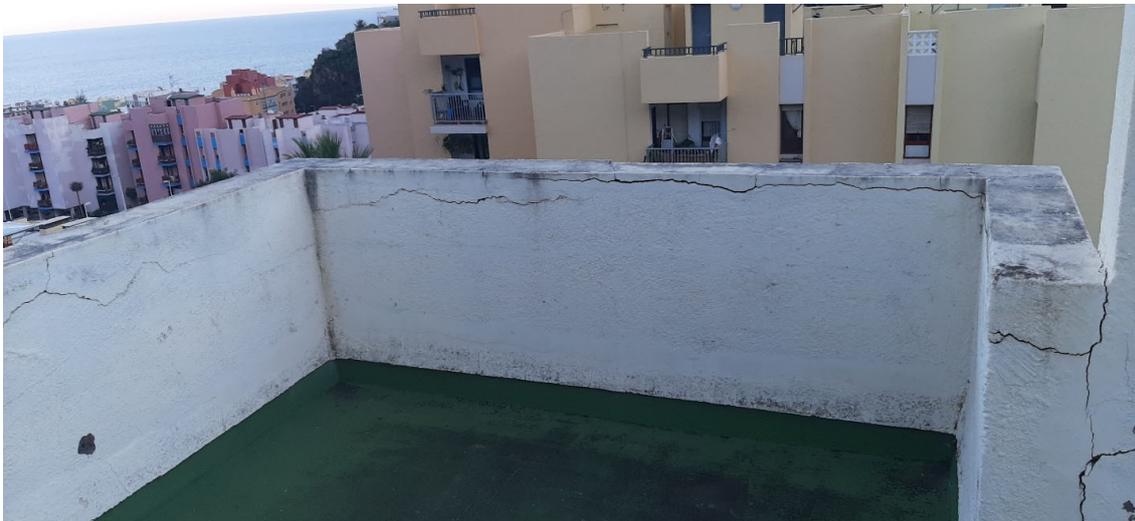
Dentro del ámbito de las cubiertas, se observa, de manera generalizada, la fisuración y el agrietamiento de sus antepechos, concentrándose dichas grietas a lo largo de una franja horizontal próxima a su coronación, o siguiendo una directriz vertical en sus esquinas. En algunos casos, en los que las grietas son más acentuadas, existe el riesgo de desprendimiento de ciertas zonas de los paramentos de estos antepechos.

Fotografía nº2: Bloque 17. Antepechos.

En lo que se refiere a las grietas observadas en determinadas zonas de los antepechos de cubierta, dada su posición horizontal y paralela a la arista de coronación, o verticales y paralelas a los extremos y esquinas de los mismos, cabe deducir que están vinculadas a una solución de atado de estos petos, compuesta de un zuncho de coronación de hormigón armado apoyado sobre pilaretes o macizados. Estas lesiones, en el caso de las grietas en la coronación de los petos, son compatibles con un proceso de corrosión de las armaduras superiores del zuncho o elemento de remate. Este proceso de corrosión tendría, como causa directa, una protección deficiente de las armaduras respecto a los agentes ambientales, junto con la eventual exposición a la humedad procedente del agua de lluvia. Esta deficiente protección de las armaduras, además de los posibles errores constructivos en cuanto a recubrimiento de las armaduras o excesiva permeabilidad del hormigón (a confirmar durante la ejecución de las obras), se ve agravada por la ausencia de un elemento de protección frente a la humedad del agua de lluvia, al no disponer de albardilla o solución equivalente.

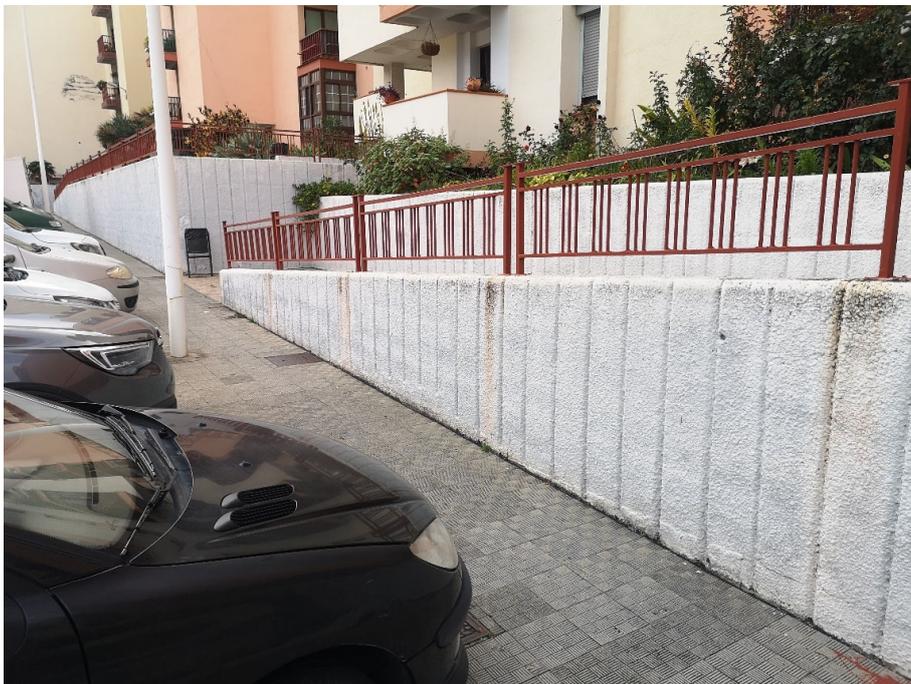
Casi la totalidad de los báculos de los puntos de luz se encuentra ubicado dentro de la acera, produciendo estrechamientos puntuales de entre 0,65 y 0,80 m.

Esta disposición de los báculos no cumple con la normativa específica en materia de accesibilidad de la Comunidad Autónoma de Canarias (Ley 8/1995, Decreto 227/1997 y Decreto 148/2001).

Para evitar que la ubicación de los báculos incumplan la normativa en materia de accesibilidad de la Comunidad Autónoma de Canarias, se propone el retranqueo de las luminarias de modo que estas no supongan un obstáculo en la acera. Esta misma solución ha sido adoptada en algunas de las luminarias existentes en la parcela contigua a la estudiada.

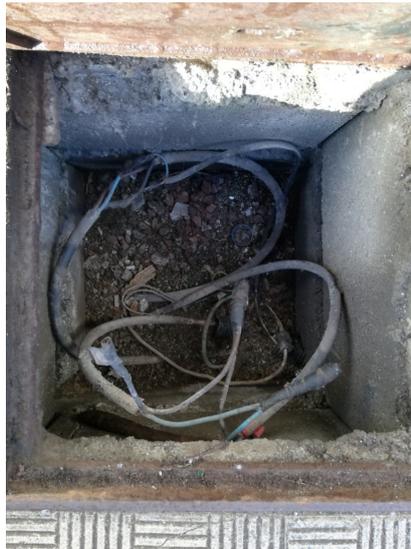
Las conexiones de conductores en el interior de las arquetas de alumbrado están realizadas por arrollamiento o retorcimiento de los cables. Además, no se hace uso de cajas de empalme. Por tanto, dichas conexiones no cumplen con lo prescrito en el Reglamento Electrotécnico de Baja tensión, apartado 2 de la ITC-BT-19 y apartado 5 de la ITC-BT-09.

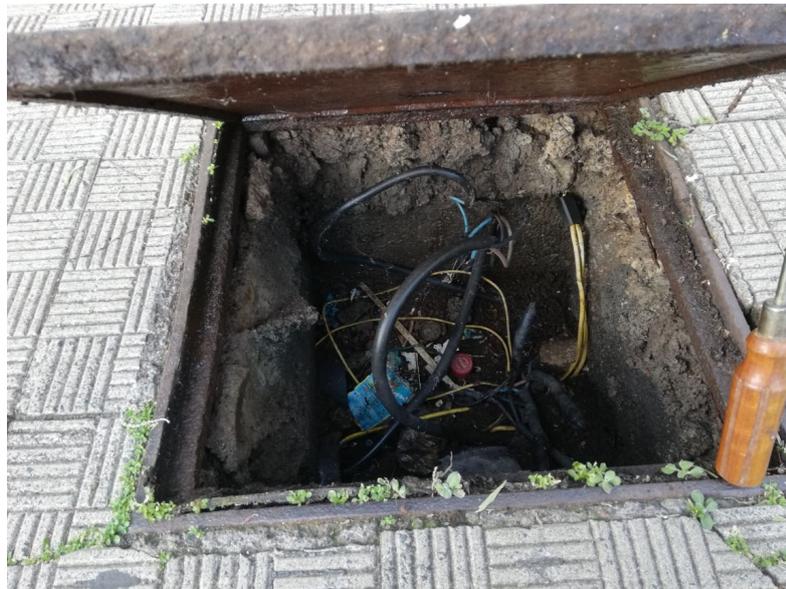
En la mayor parte de las arquetas los tubos de las canalizaciones subterráneas se encuentran obstruidos por tierras de sedimentación.

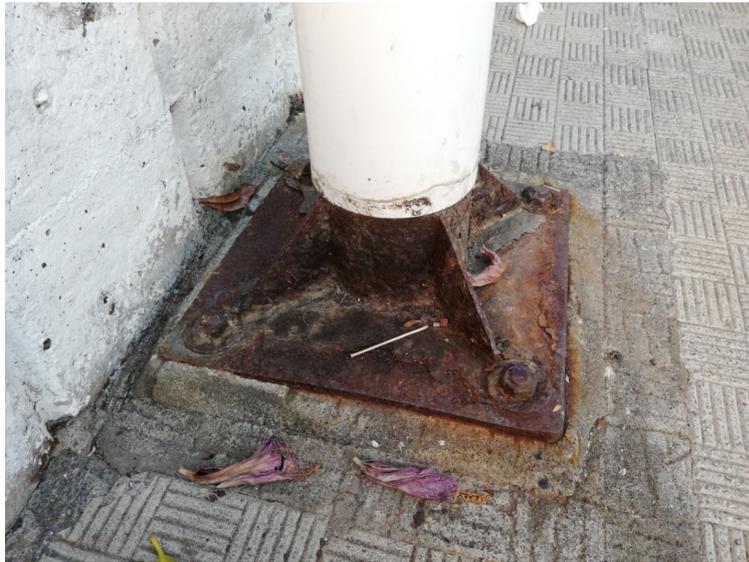
Se observa un alto grado de corrosión en el anclaje de los báculos a la cimentación en al menos 4 puntos de luz. La reducción de sección resistente debido a la corrosión puede reducir la resistencia del soporte del báculo de modo que este no soporte las solicitaciones mecánicas a las que puede verse sometido.

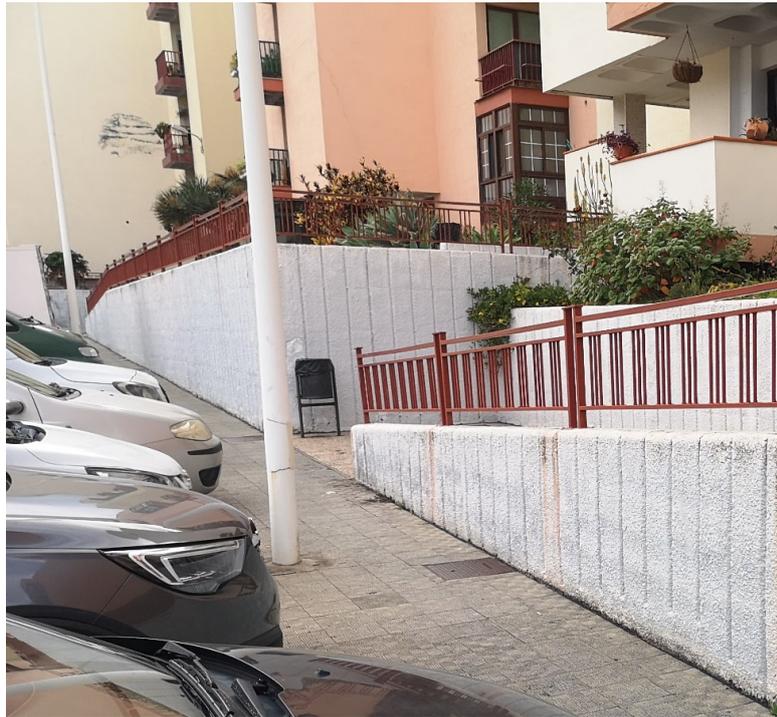
La tapa de la caja de conexión de 4 báculos carece de cerradura, estando cerrada con bridas plásticas fácilmente extraíbles, incumpliendo el Reglamento Electrotécnico de Baja Tensión, ITC-BT-09, apartado 6.

La cubierta plástica exterior de 6 de los báculos se encuentra fracturada, posibilitando la corrosión del tubo metálico interior.

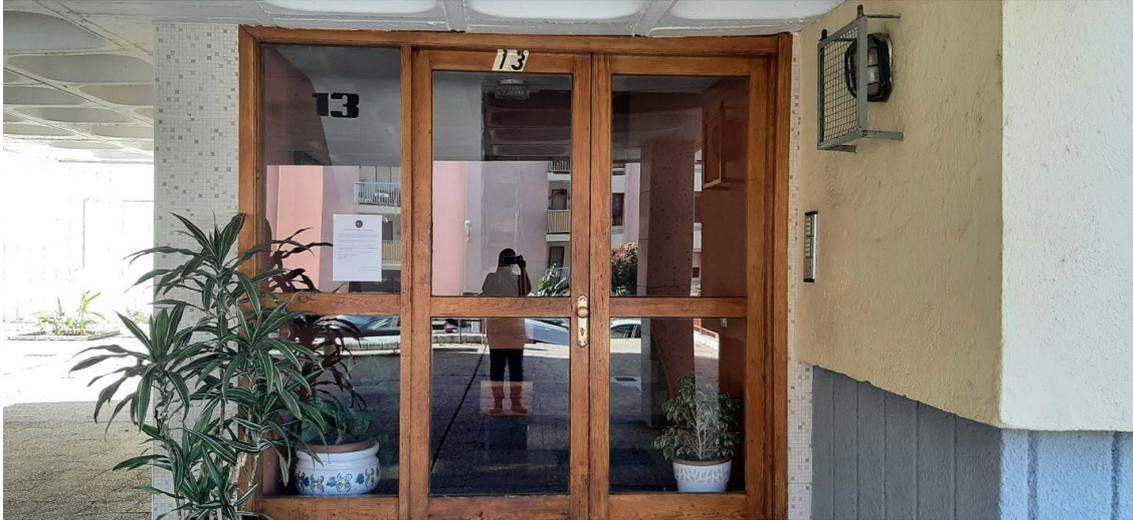
Bloque nº13

No existe Caja General de Protección en ninguno de los bloques estudiados, incumpliendo lo establecido en la ITC-BT-13 del Reglamento Electrotécnico de Baja Tensión.

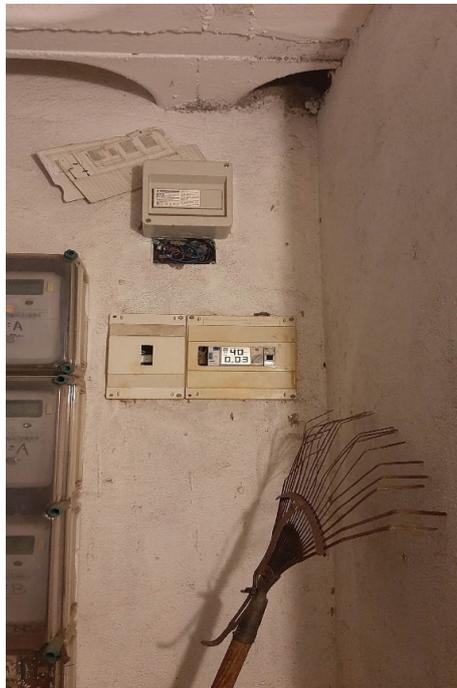
Las centralizaciones de contadores existentes en los bloques de viviendas se encuentran en condiciones de salubridad no adecuadas.

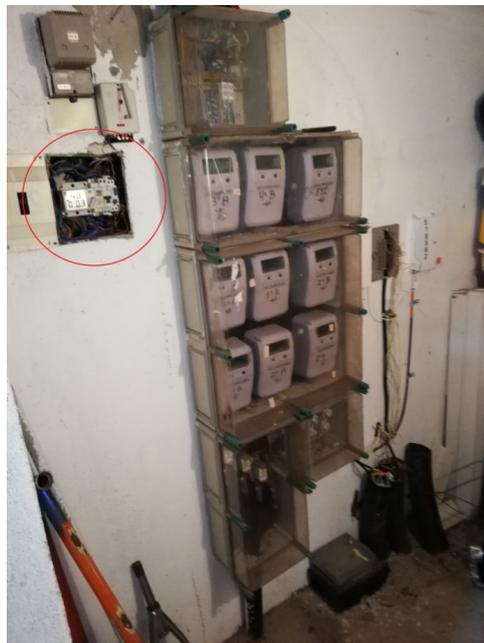
Existen cuadros de mando y protección sin envolventes por lo que se incumple el apartado 1 de la ITC-BT-17.

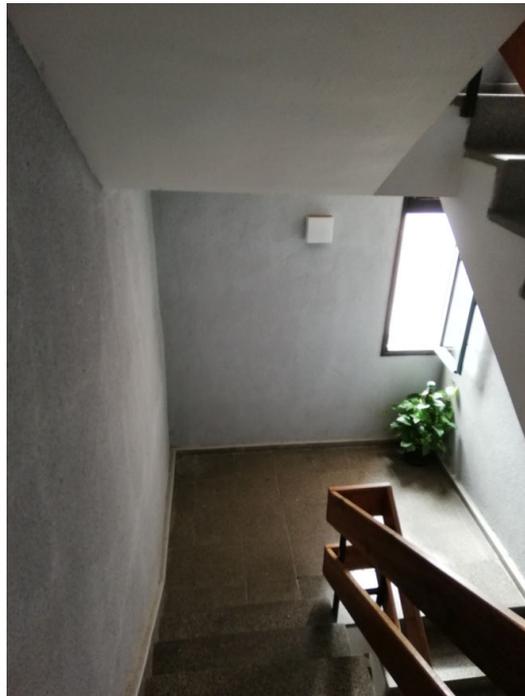
En las zonas comunes de los edificios no existe alumbrado de emergencia y en los casos en que existe, éste es insuficiente en algunos puntos del recorrido, por lo tanto no se cumple con lo establecido en el apartado 3 de la ITC-BT-28, del R.E.B.T.

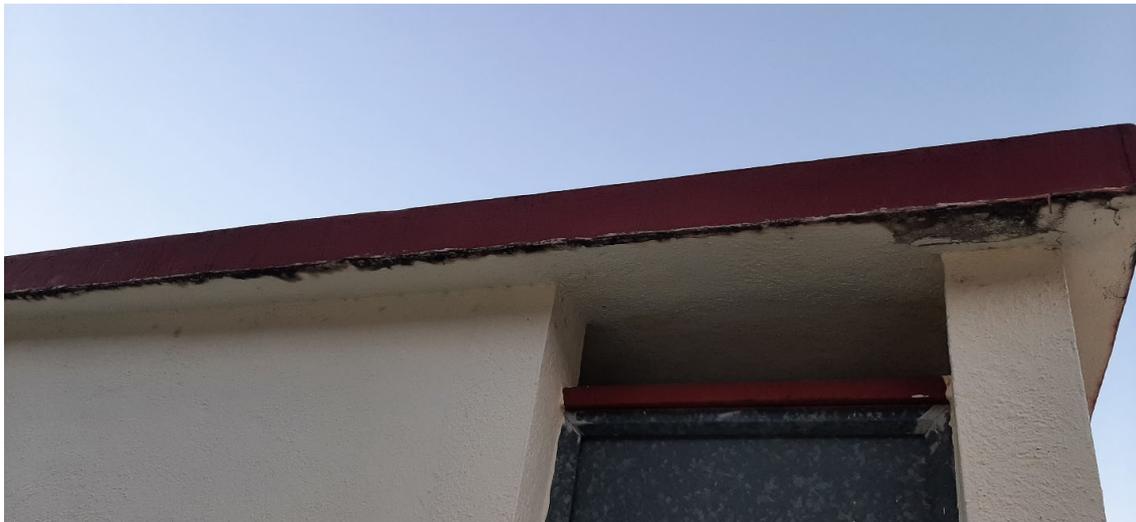
Se observa como las losas planas situadas sobre las cajas de escaleras o lavaderos, probablemente por la falta de la formación de goterón en el canto de la misma, poseen el canto fisurado y en determinados casos con desprendimiento parcial del hormigón de recubrimiento.

Fotografía nº1: Bloque 17. Losa de lavadero.

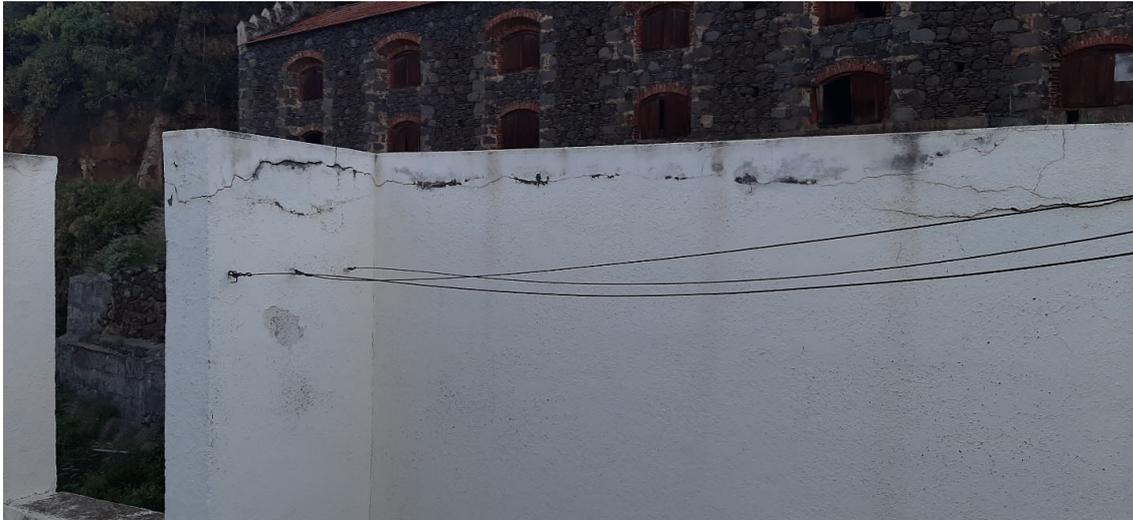
Además, en este mismo bloque nº 17, existen patologías propias de la corrosión de los armados de la estructura.

Fotografía nº2: Bloque 17. Patologías en antepechos.

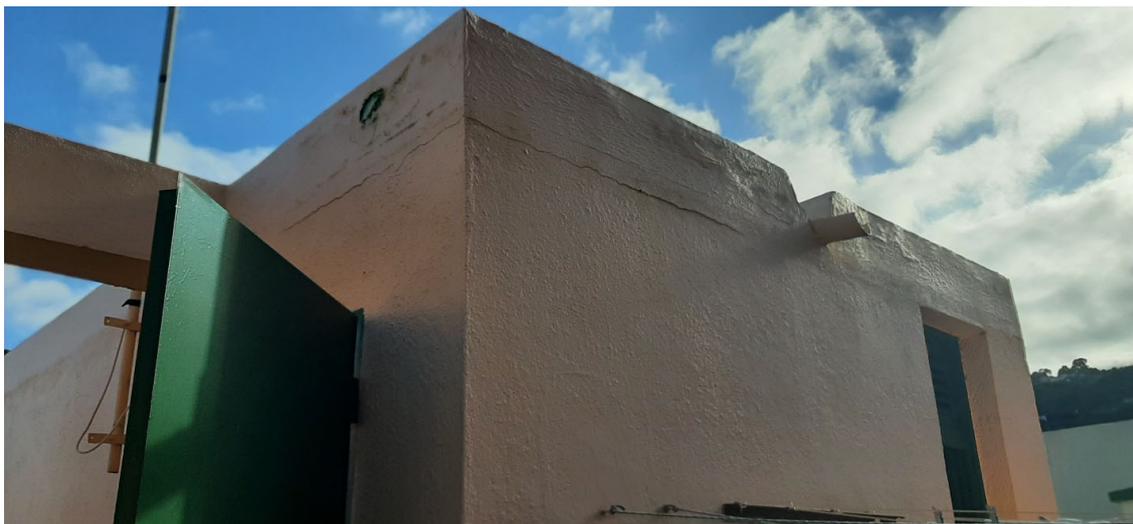
Fotografía nº3: Bloque 14. Recrecidos de cajas de escalera.

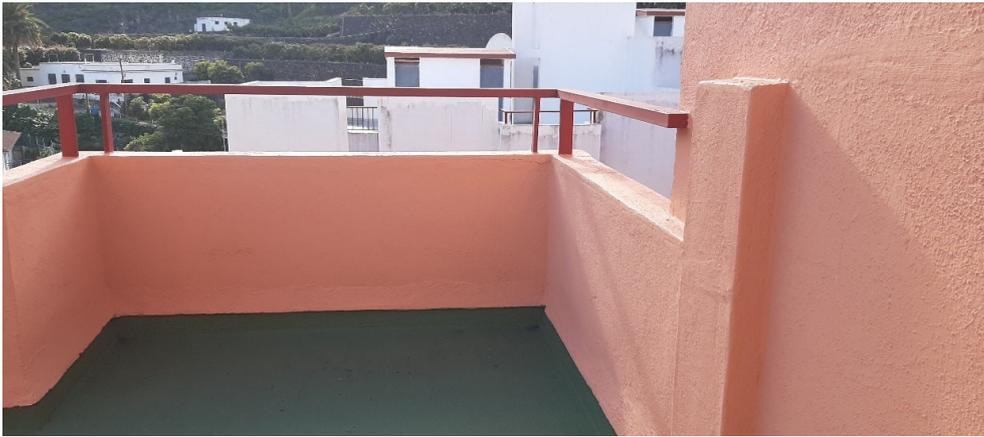
En varios bloques, se observan las patologías descritas anteriormente en los antepechos situados en cubierta debido a la corrosión de los elementos que conforman las barandillas metálicas.

Fotografía nº4: Bloque 9. Barandilla.

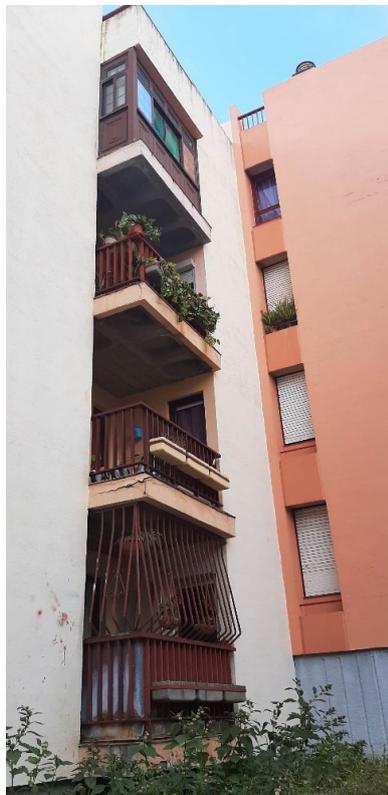
En numerosos cantos de los forjados de los balcones se observa fisuración y/o desprendimiento del hormigón de recubrimiento, quedando, en ocasiones, las barras de armado al descubierto. Estas mismas lesiones se observan en algunos nervios del forjado reticular, tanto en la sección que forma algunos balcones, como en zonas puntuales de los forjados de planta baja.

Fotografía nº5: Bloque 10. Balcones.
