PROYECTO DE REGENERACIÓN Y RENOVACIÓN URBANA EN URBANIZACIÓN BENAHOARE (ARRU)

URBANIZACIÓN BENAHOARE, PARCELA A

MODIFICADO Nº2
LOTE 2.
BLOQUES 9-17

MEMORIA

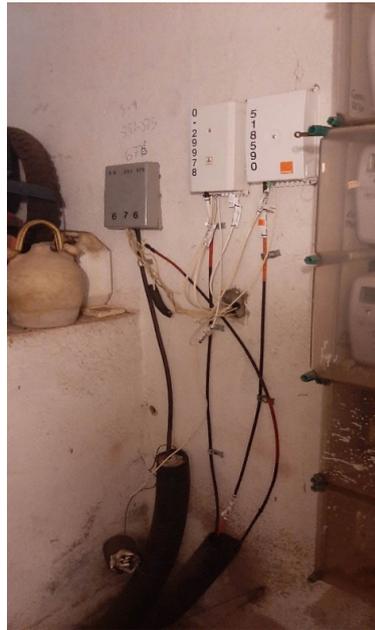
En ninguna de las centralizaciones de contadores existe Interruptor General de Maniobra, por lo que no se cumple con lo prescrito en el apartado 3 de la ITC-BT-16.

Existen cuadros de mando y protección sin envolventes por lo que se incumple el apartado 1 de la ITC-BT-17.

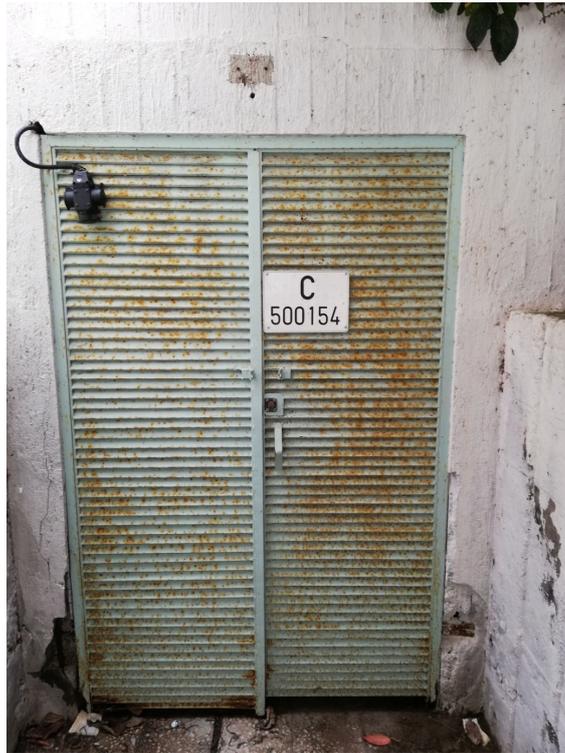
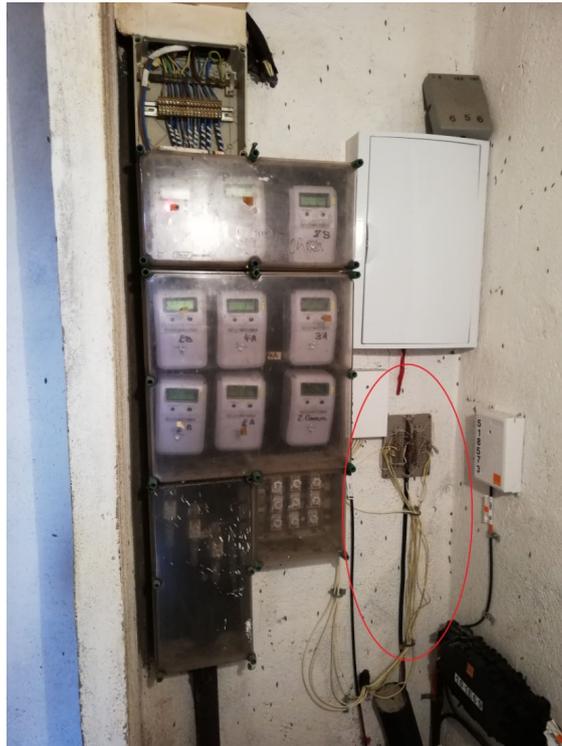
Se ha detectado que las instalaciones comunes de telecomunicaciones de los edificios presenta deficiencias de acuerdo con lo establecido en el Reglamento regulador de las Infraestructuras comunes de telecomunicaciones para el acceso a los servicios de telecomunicación en el interior de las edificaciones, además se encuentran en el mismo habitáculo que la centralización de contadores, por lo que incumple en lo establecido el apartado 2.2 de la ITC-BT-16.
